Överlåtelsebesiktning

Fastighetsbeteckning	Borsten 4	Fastighetsägare	Solveig Månsson
Adress	Herrebrogatan 98	Besiktningdag	2023-06-22
Postnummer och ort	603 80 Norrköping		
Väderlek vid besiktningstillfället	Ca 20 °C och växlande		
Uppdragsnummer	20322		
Uppdragsgivare	Solveig Månsson Herrebrogatan 98, 603 80 Norrköping		
Besiktningssman	Petter Andersson, godkänd besiktningssman Telefon: Mobiltelefon: 0709-83 92 60 E-post: petter.andersson@fst-ab.com		
Närvarande	Ewa & Sune Månsson, Erica & Patrik Carlsson

Utlåtande över överlåtelsebesiktning

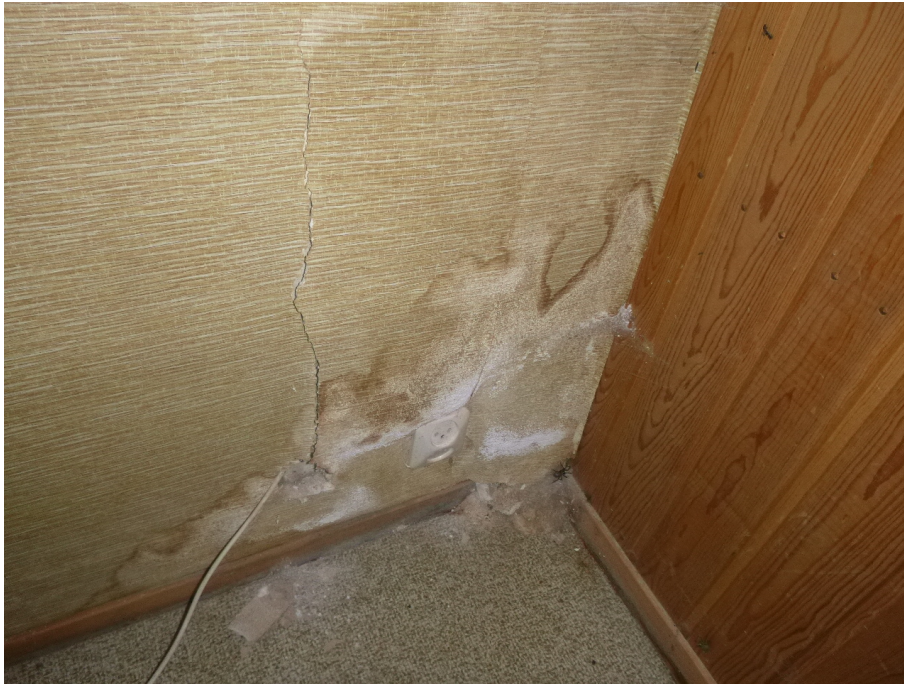
Fuktgenomslag genom yttervägg mot utsida, källarplan.
